運動設施規劃設計及  
施作常見缺失參考手冊

教育部體育署

中華民國 107 年 12 月

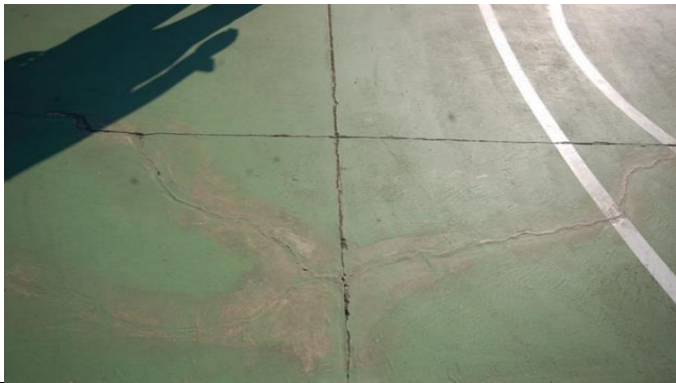
表 3-1 壓克力運動場地表面龜裂缺失說明

項目	內容
缺失描述	<p>場地表面龜裂，容易造成在場地運動的人員受影響，進而發生受傷等意外。</p>

缺失原因	<ol style="list-style-type: none"> <li>1.若場地以混凝土為基礎，在混凝土基礎上鋪設壓克力時，而混凝土吸收了水氣，氣溫升高時，水蒸發成水蒸氣，水蒸氣壓會造成壓克力表面承受不住壓力，因此表層龜裂。</li> <li>2.黏著問題亦為可能產生失敗的主要因素，也就是砂與黏著劑比例應依標準規範施作，以避免龜裂。</li> </ol>
建議改善方式	<ol style="list-style-type: none"> <li>1.壓克力面層運動場地下方不建議以混凝土為基礎，應採用其他可排水之材料為基礎為宜。</li> <li>2.壓克力之特性為具有透氣性的防水塗膜(加石英砂)，黏著時，砂與黏著劑比例須依標準規範施作。</li> </ol>

壓克力面層材質較常見的問題是表面龜裂及無吸震力，其發生原因及建議改善方式如表 3-1 至表 3-2 說明。若場地以混凝土為基礎，在混凝土基礎上鋪設壓克力時，混凝土吸收水氣後當氣溫升高時，水轉換為水蒸氣之際，膨脹之水蒸氣壓將造成壓克力表面承受不住其壓力，而導致表層龜裂。壓克力本身龜裂亦可能非地下方水蒸氣竄出造成，壓克力之特性為具有透氣性的防水塗膜(加石英砂)，可能產生失敗的主要因素為黏著問題，也就是砂與黏著劑比例須依標準規範施作。

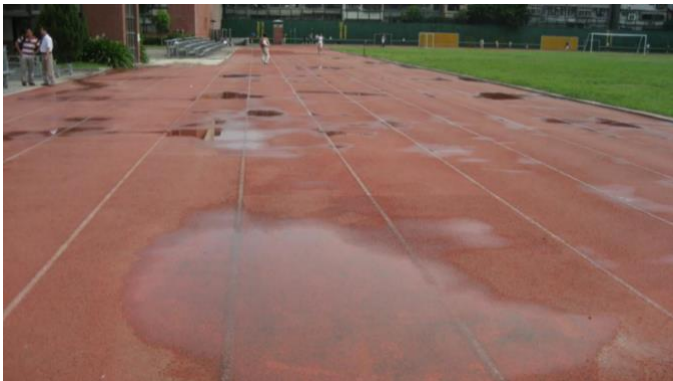
表 3- 4 PU 跑道積水缺失說明

項目	內容
缺失描述	<p>田徑場因積水產生青苔，導致容易打滑。</p>

缺失原因	田徑場平整度不佳，導致積水狀況。
建議改善方式	若是經費預算足夠，可重新將場地鋪面建造平整，並且經過檢驗。若是經費預算不足，則平時遇積水時，該使用吸水拖把或是推水器克服積水狀況。

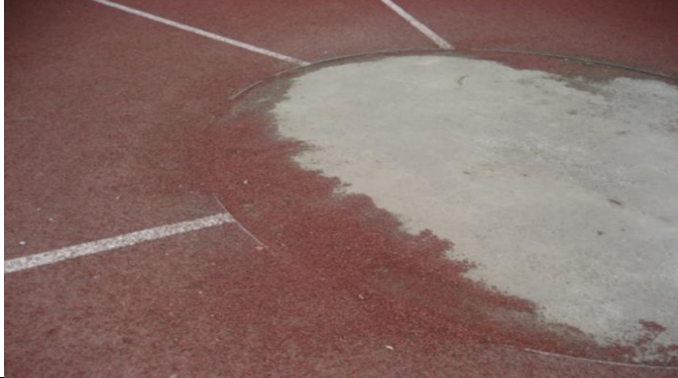
表 3- 6 PU 跑道面層表面顆粒剝落案例

項目	內容
缺失描述	<p>PU 面層表面顆粒剝落後，場地遇水會導致濕滑而受傷。</p>

缺失原因	PU 跑道保護層、黏著層太薄，使用較久後會導致表面顆粒剝落。
建議改善方式	應依規定施作並定期檢查，表面若有磨平須加鋪顆粒。

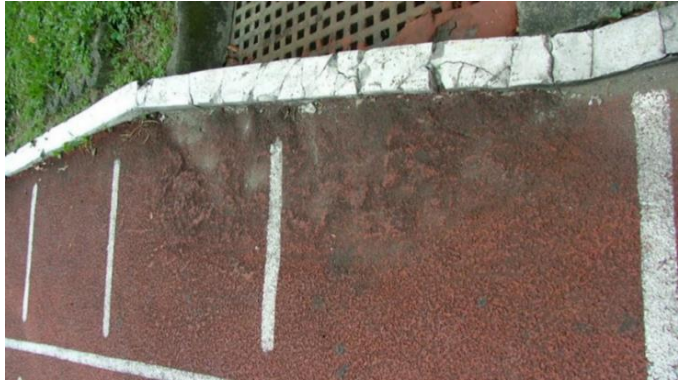
表 3- 7 樹根入侵運動場缺失說明

項目	內容
缺失描述	<p>樹根入侵運動場，導致跑道不平整。</p>

缺失原因	運動場建造時太靠近樹根，造成樹根入侵運動場。
建議改善方式	在樹根及運動場之間施以 1 至 2m 的截根牆設施，避免樹根侵入。截根牆：深度約 1.5m、寬度約 30 cm 並且灌入混凝土、綁鋼筋。惟有時工程案會因截根牆造成跑道經費成本之壓縮，建議編列經費時再做細部考量調整。

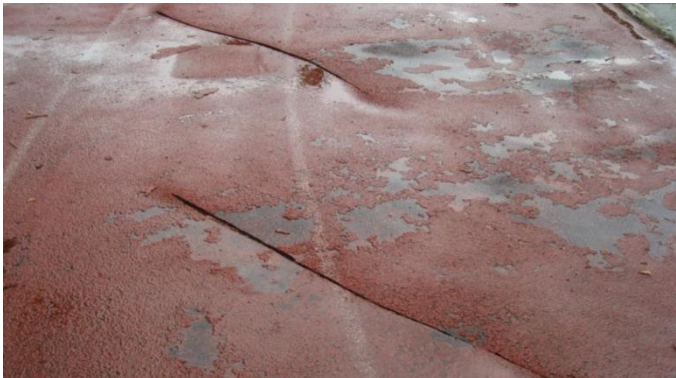
表 3-8 PU 跑道封層不良缺失說明

項目	內容
缺失描述	<p>PU 跑道封層不良，導致跑道有水泡狀突起。</p>  
缺失原因	<p>若封層不良導致水氣進入瀝青混凝土基礎與面層間，氣溫升高時，水分轉變為水蒸氣壓，因無法洩壓而造成跑道隆起。</p> <p>水氣來源：下雨、地下水蒸發，因此 PU 跑道之建造地點應避開地下水太高的區域。</p>
建議改善方式	<p>若是經費預算足夠，則重新建造 PU 跑道。</p> <p>若是經費預算不足，割開跑道讓水蒸氣壓釋放，再另行割除隆起部分之跑道面層後，重新修補面層。</p> <p>PU 跑道突起之預防應在跑道工程施作前先做乾燥度測定，沒有達到 8% 之基準不建議施工，或需採其他特殊處理。</p>

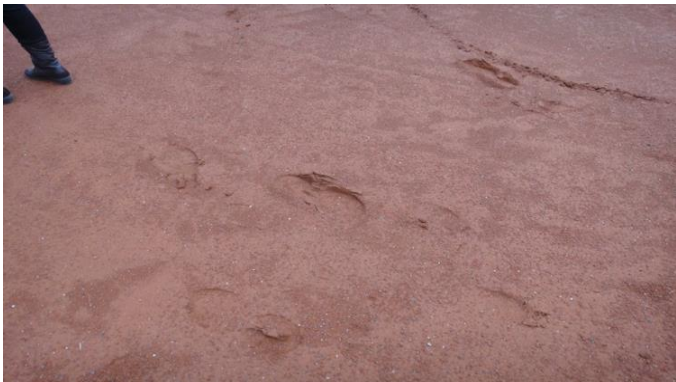
表 3- 11 紅土區過度鬆軟缺失說明

項目	內容
缺失描述	<p>棒球場紅土區過度鬆軟，導致球鞋深陷紅土之情況。</p>

缺失原因	平日保養時未使用滾輪確實分層壓實、分層補充紅土。
建議改善方式	管理人員需分層壓實、分層補充紅土。

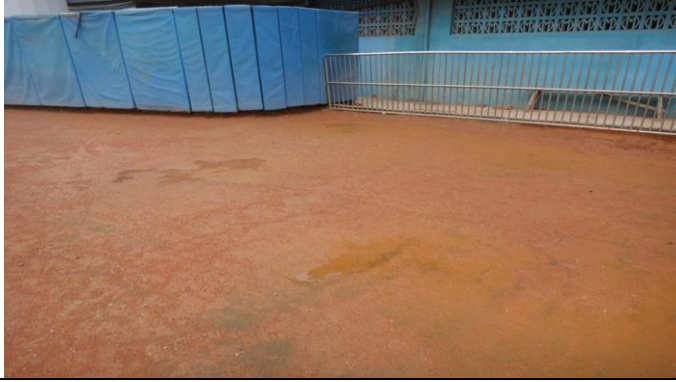
表 3-12 紅土區積水缺失說明

項目	內容
缺失描述	紅土區局部凹陷積水、過度潮濕形成爛泥。

缺失原因	平日保養時未使用吸水機進行吸水或鋪灑陶瓷土。
建議改善方式	平日保養維護時需進行局部吸水、覆蓋或鋪灑陶瓷土以吸附多餘水分。

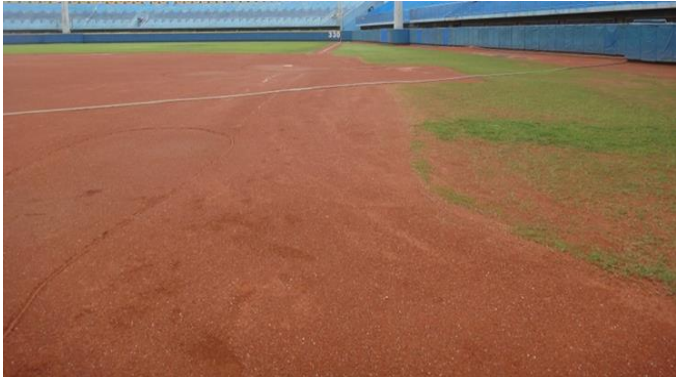
表 3- 14 紅土區與草皮分界不明缺失說明

項目	內容
缺失描述	<p>1.紅土區與草皮分界不明。 2.局部草皮稀疏或雜草青苔覆蓋。</p>

缺失原因	<p>1.平日保養時未確實進行草皮切邊工作。 2.未確實照顧草皮。</p>
建議改善方式	<p>1.使用草皮切邊機確實落實切邊工作。 2.草皮需定期施肥、澆灌灌溉、打洞通氣、補灑草種，並且灑上粗鹽以防止雜草及青苔生長，也需配置草皮保養維護之相關機具。</p>

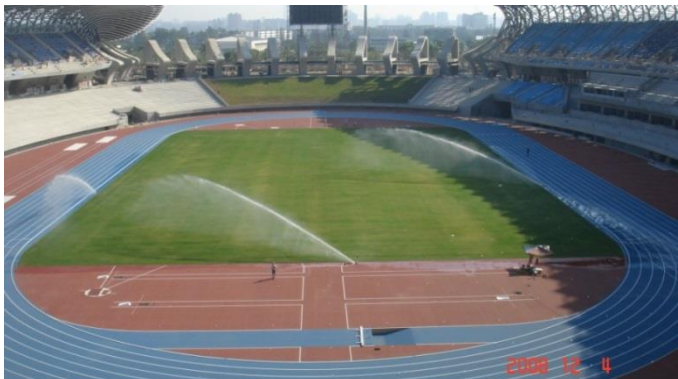
表 3-18 草皮灌溉系統缺失說明

項目	內容
缺失描述	灌溉草皮的噴頭在草皮裡面，被場上運動的人員給踢到，造成人員受傷或是噴頭受損。噴灑系統不完善，部分草皮枯萎等狀況。
缺失原因	草皮灌溉系統之噴頭設置在經常會有人員踩踏的區域，並且噴頭沒有設置升降系統，可以在非使用期間降至草皮底下。噴灑系統半徑不足夠，導致區域草皮未有足夠灌溉。
建議改善方式	<p>草皮的灑水系統之噴頭，不應設置在草皮內，應設置在草皮之邊緣，並以最不會有人員經過之位置為佳，並且噴頭未使用時，應將其降至草皮下。設置的噴頭所因應的噴灑半徑要足夠，才得以使球場的草皮有全面且完善的照護。</p>

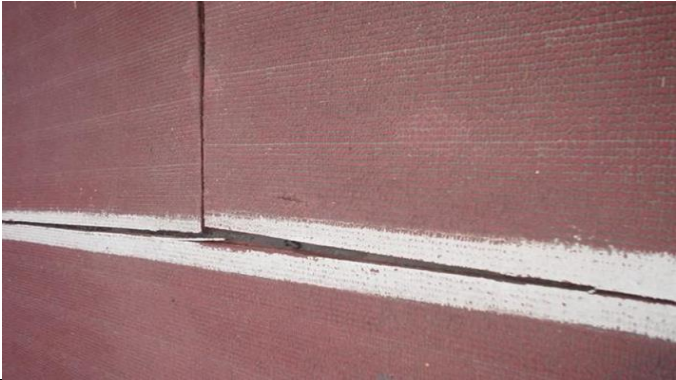
表 3- 19 合成橡膠跑道接縫裂開缺失說明

項目	內容
缺失描述	<p>合成橡膠跑道經長時間使用後，跑道會出現接縫裂開的情況。</p>

缺失原因	<ol style="list-style-type: none"> <li>1.合成橡膠鋪設時，若下方所使用黏著劑的強度不足夠，在使用合成橡膠鋪設跑道時，因為有彎曲處，所以一段時間後，合成橡膠會膨脹收縮，並且變成原先的樣貌，接縫處就會裂開。</li> <li>2.合成橡膠材質缺點為表層老化相對快，且合成橡膠鋪設中會需要操作油(用於軟化橡膠，易於加工)，當操作油揮發後，會造成合成橡膠硬化、縮化，造成接縫處裂開。</li> </ol>
建議改善方式	<ol style="list-style-type: none"> <li>1.須特別注意其瀝青混凝土基礎之平整度。</li> <li>2.合成橡膠鋪設時下方的黏著劑(PU 樹脂)黏著於瀝青混凝土基層，應選擇強度足夠的種類，接合處須以重物重壓 24 小時確實固結，才能避免接縫處裂開。</li> </ol>

合成橡膠跑道本身之主要原料為天然橡膠，故較不會產生有毒氣體，黏貼合成橡膠跑道之黏劑通常為超高強度的黏著劑，若使用強度不夠之黏劑，使用日久後將出現接縫裂開的情況(如表 3- 19 說明)。教育部體育署規定跑道面層鋪設時採用之 PU 黏著劑與拌合劑，禁止使用含有「甲苯二異氰酸酯(TDI)」成分之原料，改採「二苯基甲烷二異氰酸酯(MDI)」之原料，施作廠商必須事先提送 PU 黏著劑與拌合劑規範及出廠證明送業主代表審核，並於 PU 黏著劑與拌合劑材料進場黏貼前，先經業主代表確認非「甲苯二異氰酸酯(TDI)」原料後，方可進行後續之面層黏貼工作。

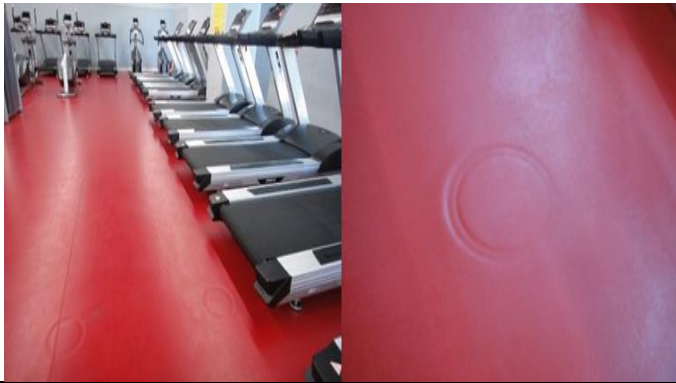
表 4-9 健身房地地板材質缺失說明

項目	內容
缺失描述	<p>健身房地面，放置過健身器械後留下壓痕。</p>

缺失原因	新建健身房時選用無彈性不耐重壓的地板材質
建議改善方式	應選用超耐磨、抗衝擊力強、性能穩定、彈性好、綠色環保、防水防滑等特點之地板材質，如表層和裡層經過強化處理之橡塑地板。

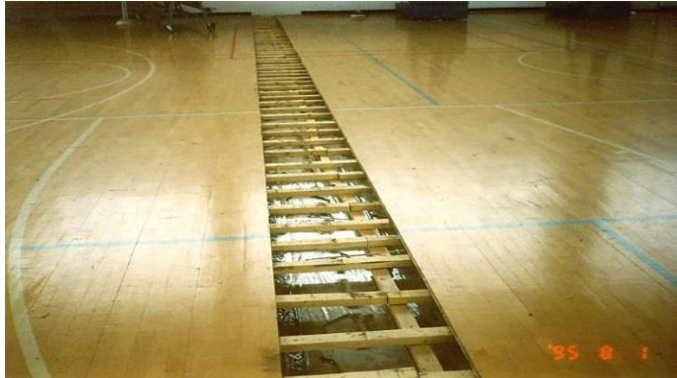
表 4-10 韻律教室木地板缺失說明

項目	內容
缺失描述	木地板太薄無彈性，容易造成腳踝受傷。
缺失原因	施工時將地板直接鋪在地上，即採直鋪工法，故地板太薄(僅 2-3 cm)，無彈性。
建議改善方式	<p>韻律教室的平整度及地板強度的要求高，應採用架高工法，底層使用較粗的角材、較厚的合板，上層再鋪設木地板，總厚度至少需 5-6 cm，這種彈性地板，可以避免在跳動時地板太硬而造成腳部的傷害，才能達到降低腳踝的衝擊力。</p>
